Informe de Seguridad - Acción de Campo - Red de distribución de software y programadores asociados - CareLink™

Nombre del producto	Número del modelo
Programador CareLink™ 2090	2090 todos los números de serie
Programador CareLink Encore™ 29901	29901 todos los números de serie

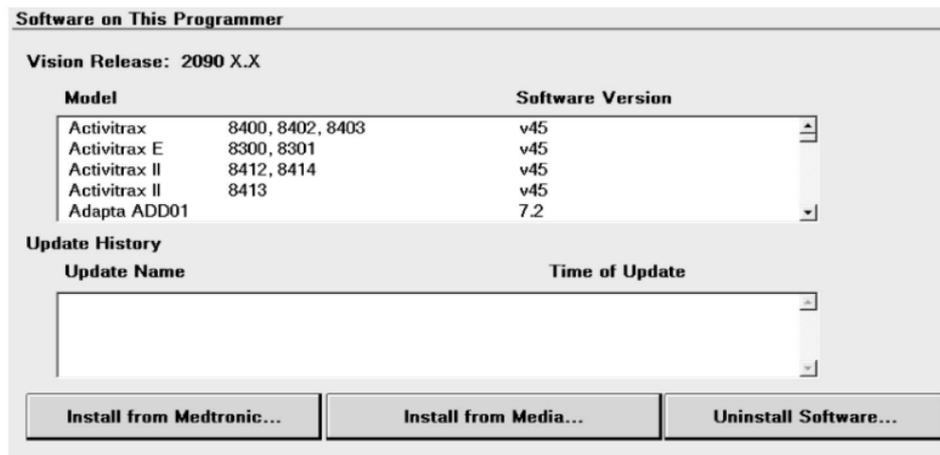
Pantalla del software en el programador

No intente actualizar el programador mediante la SDN. Si selecciona el botón "Instalar desde Medtronic", esto resultará en una instalación fallida del software, debido a que el acceso a la SDN externa ya no está disponible.

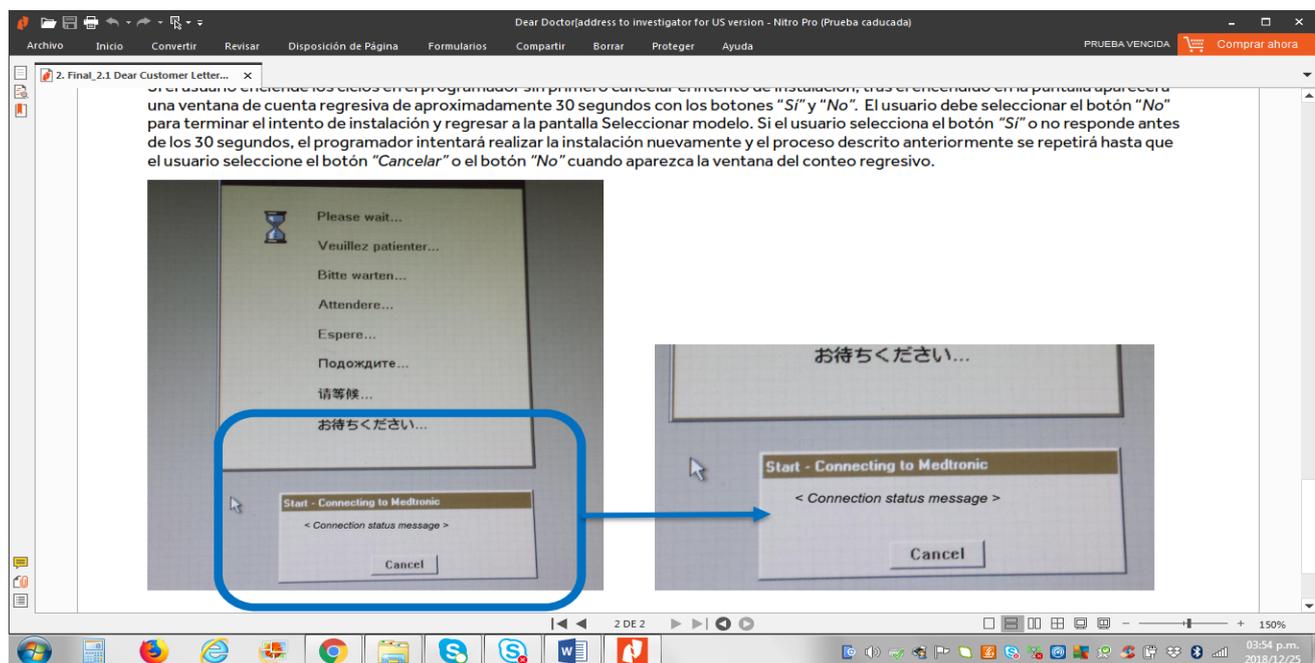
Se pueden observar varios mensajes si se intenta realizar la instalación del software mediante la SDN (p. ej., "Instalar desde Medtronic...").

Véase las siguientes imágenes de ejemplo sobre lo que aparecerá en la pantalla del programador durante el intento de instalación. Debajo de la ventana más grande con el mensaje "Por favor espere" aparecerá una ventana más pequeña que muestra el mensaje <mensaje del estado de conexión> consulte el área resaltada a continuación. Los mensajes del estado de conexión pueden variar entre "Conectando...", "Buscando red...", "Accediendo...", "Imposible conectarse a la red local", y "Imposible conectarse a la red de Medtronic". Puesto que la SDN ya no está disponible **el usuario debe seleccionar el botón "Cancelar" para terminar el intento de instalación.**

Si el usuario enciende los ciclos en el programador sin primero cancelar el intento de instalación, tras el encendido en la pantalla aparecerá una ventana de cuenta regresiva de aproximadamente 30 segundos con los botones "Sí" y "No". El usuario debe seleccionar el botón "No" para terminar el intento de instalación y regresar a la pantalla Seleccionar modelo.

Si el usuario selecciona el botón "Sí" o no responde antes de los 30 segundos, el programador intentará realizar la instalación nuevamente y el proceso descrito anteriormente se repetirá hasta que el usuario seleccione el botón "Cancelar" o el botón "No" cuando aparezca la ventana del conteo regresivo.
