REPORTE DE SEGURIDAD

Notificación de Acción Correctiva de Campo (FCA 951)-Problema potencial para un subconjunto de Desfibriladores Cardioversores implantables (ICDs) y Desfibriladores de Terapia de Resincronización Cardíaca (CRT-Ds).

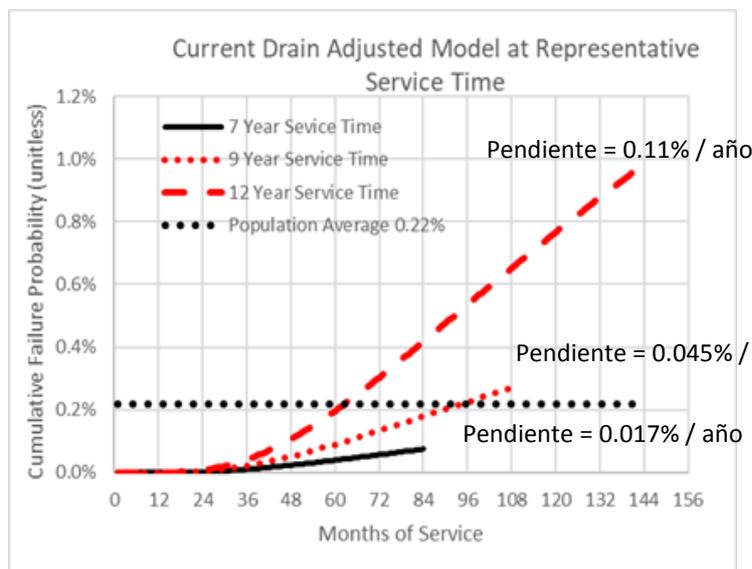
La probabilidad acumulada es el riesgo esperado de que un dispositivo experimente este problema entre el implante y el final del servicio. Cuando se evalúa el riesgo para un dispositivo que ha alcanzado una vida útil de más de 3 años, el riesgo restante se puede estimar en función del valor de riesgo anual que se muestra.

El promedio de población (0,22%) es la probabilidad acumulada para el subconjunto completo de dispositivos susceptibles a este problema. Este valor tiene en cuenta la longevidad esperada y la mortalidad del paciente. No todos los dispositivos con un tiempo de servicio proyectado de 12 años estarán en servicio los 12 años.

La pendiente de la curva refleja el riesgo por año basado en tiempos de servicio de muestra de 7, 9 y 12 años.

La pendiente (riesgo por año) es constante después de aproximadamente 3 años de servicio.
