NOTIFICACIÓN DE SEGURIDAD EN CAMPO URGENTE TRILOGY EVO, TRILOGY EV300 Y TRILOGY EVO 02

**Reporte de Seguridad N° 037
Lunes 18 de octubre de 2021**

Trilogy Evo y Trilogy Evo 02

Trilogy EV300 y Trilogy Evo 02

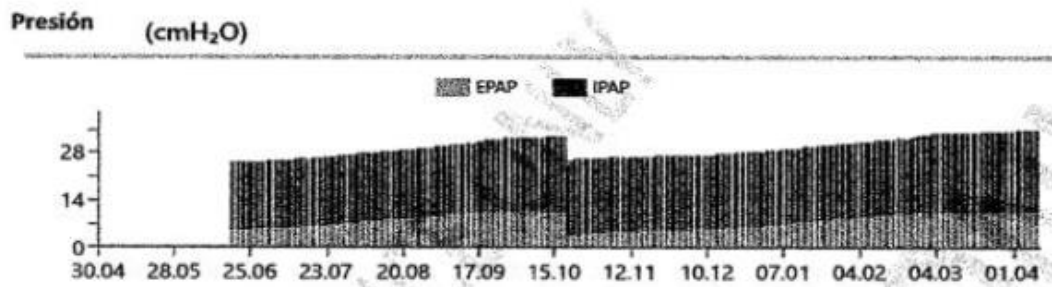
- El doctor o neumólogo puede detectar el aumento/disminución de la presión observando el informe de tendencia de la presión en Care Orchestrator/Care Orchestrator Essence como se muestra a continuación.

Si se detecta una desviación de la presión, la decisión de restablecer el dispositivo y volver a su configuración original prevista DEBE tomarse en consulta con un médico. Tome las medidas necesarias para ayudar al paciente durante una breve interrupción de la terapia, según sea necesario.

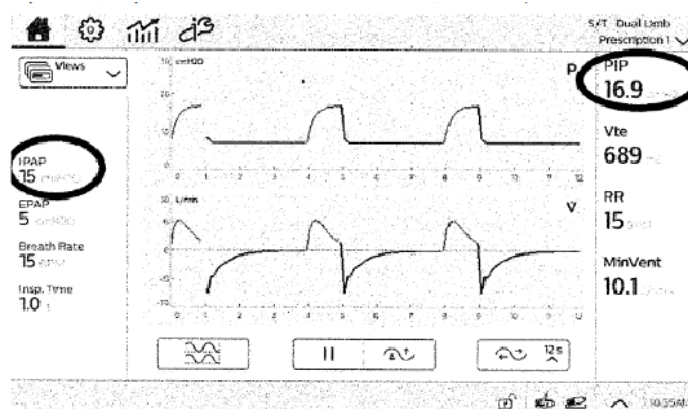
- El cuidador puede detectar el aumento de la presión observando los parámetros medidos en la pantalla del dispositivo (valor de PIP medido o forma de onda de presión como se muestra a continuación, donde el IPAP se establece en 15 cmH₂O pero debido al aumento de la presión, la presión real suministrada es 16,9 cmH₂O).

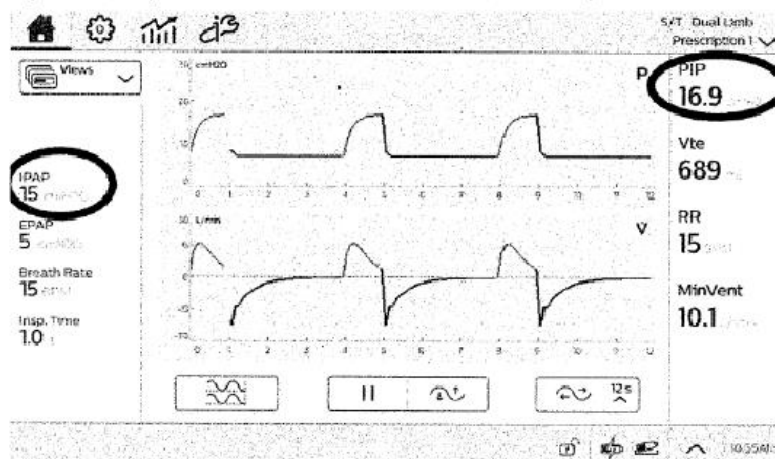
El cuidador/médico puede detectar el aumento de la presión observando los parámetros medidos en la pantalla del dispositivo (valor de PIP medido o forma de onda de presión como se muestra a continuación, donde el IPAP se establece en 15 cmH₂O pero debido al aumento de la presión, la presión real suministrada es 16,9 cmH₂O).

Si se detecta una desviación de la presión, la decisión de restablecer el dispositivo y volver a su configuración original prevista DEBE tomarse en consulta con un médico.
