NOTIFICACIÓN URGENTE DE SEGURIDAD EN CAMPO RELACIONADO CON UNA FALLA DE SOFTWARE DEL DISPOSITIVO ELI280

**Reporte de Seguridad No. 040
Lunes, 8 de noviembre de 2021**

Asunto: Electrocardiógrafo de reposo ELI280 - Desajuste del paciente/Actualización del software.

Identificador de acción correctiva de seguridad de campo (FSCA por sus siglas en inglés): 2021-07- 001-MKE-005.

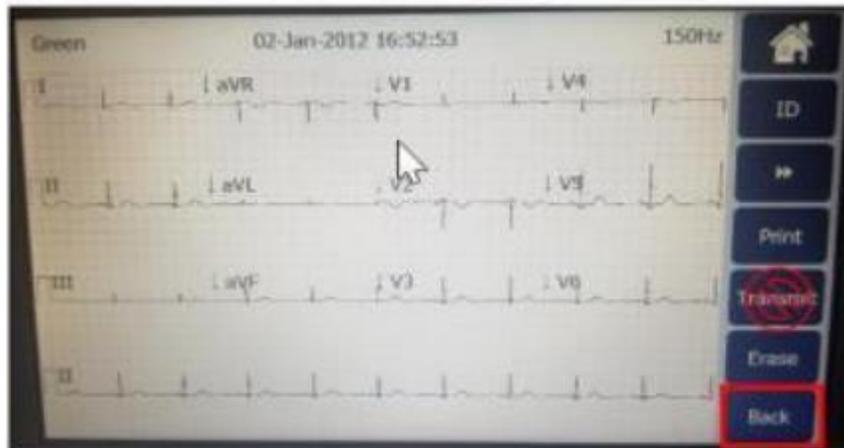
FIGURA 1

El siguiente flujo de trabajo puede dar lugar a la transmisión de un registro de ECG diferente del registro que se pretende transmitir. El registro transmitido contiene información clínica precisa; sin embargo, no es el registro que se pretende enviar.

1: Si se recupera un registro de ECG del directorio de pacientes para editar la información demográfica del paciente, una vez que se haya editado esta información y se hayan presentado la pantalla anterior (Fig. 1), no pulse el botón “Transmit” (transmitir). En su lugar, pulse el botón “Back” (atrás) que GUARDARÁ los cambios en la memoria y presentará al usuario la siguiente pantalla, donde el botón SYNC (sincronizar) puede usarse para transmitir el registro deseado al destino configurado.

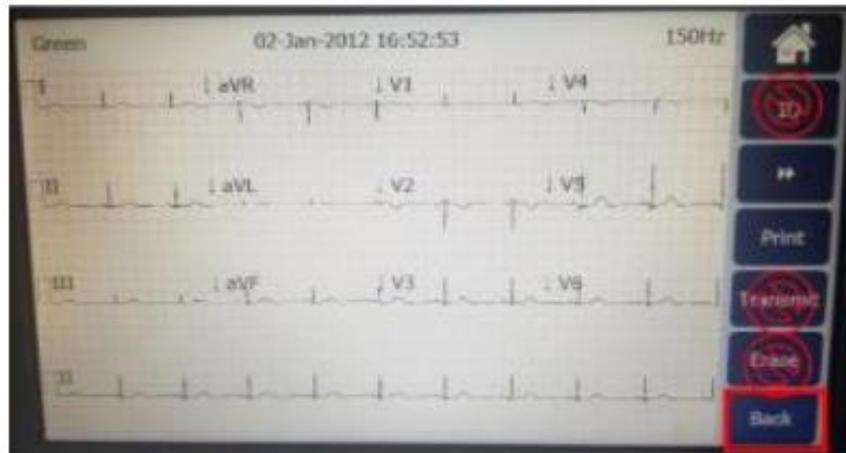
FIGURA 3

3. El registro de ECG asociado al paciente A se recupera de la memoria y se edita la información del ID (identificación).
4. Después de la edición, se presenta la pantalla de "ECG en reposo" como se muestra en la Figura 3.

5. El usuario decide hacer otra edición de la ID (identificación) sin salir de la pantalla de "ECG en reposo" y pulsa el botón "ID" (identificación) que se observa en la Figura 3.

6. Después de realizar la segunda edición, se presenta la pantalla "ECG de reposo" una vez más como se muestra arriba.
7. Al pulsar el botón "Transmit" (transmitir) desde esta pantalla (después de dos ediciones de la ID (identificación) seguidas como se señaló anteriormente), se transmitirá un registro de ECG con los datos demográficos del paciente del paciente A y el registro de ECG del paciente B, este registro "híbrido" luego se almacena en el electrocardiógrafo como un segundo registro con datos demográficos del paciente A, y el paciente B ya no aparecerá en el directorio.
